BRATTÖRGATA

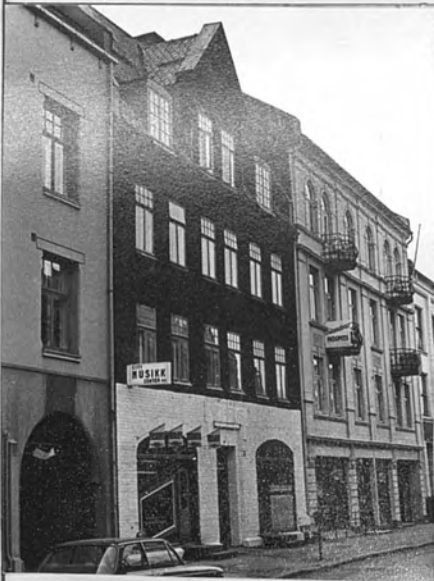
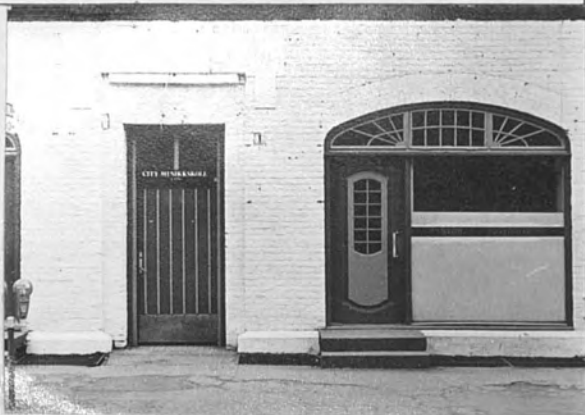
Gate Betegnelse	Brattørgata	nr. 1
Eier 1970 Takst kr. Bruk	A/S Astoria hotell 110000 Areal tomt 181 m <sup>2</sup> bygninger 150 m <sup>2</sup>	
Oppført	1908	tidligst _____ senest _____ omkring _____
Siste brann	1841 (1907)	<small>KJENT</small> tidligere branner <small>ANTATT</small>
Byggherre Arkitekt	Oppr. bruk bolig, butikk.	
Plantype		
Hovedmål	12 x 10/6 x 6	Etasjer 4
Grunnmur Vegger	Upusset tegl.	Kjeller under hele.
Tak	Saltak, skifer, midtark 2 kobbhus.	
Eksteriør	Enkel tegl-arkitektur, velproposjonert. Midtark dominerende. Fin jugend-utforming av butikkfronter.	
Interiør		
Gårdsplass, Uthus		
Ombygging	Eldre bebyggelse brannskadet 1907. Nybygg anmeldt 1908. 1937 - ominnredning av 1.et. til trykkeri. 1945 - ominnredning av 2.etasje. 1945 - ominnredning av 1.etasje til hotellresepsjon. 1949 - ominnredning av 1.etasje til restaurant.	
Tegninger, oppmålinger	1896: Eldre trebebyggelse - plan, snitt, fasade, BA - div. planer av 1. og 2.etasje BA

Ønskelige forandringer	
	Omgivelser positive	
	Vedlikeholdstilstand	B
	Antikvarisk tilstand	A
	Arkitekturvurdering	B
	Miljøvurdering	A
	Prioritering	C
	Dato	8.5.73
	Sign	LF

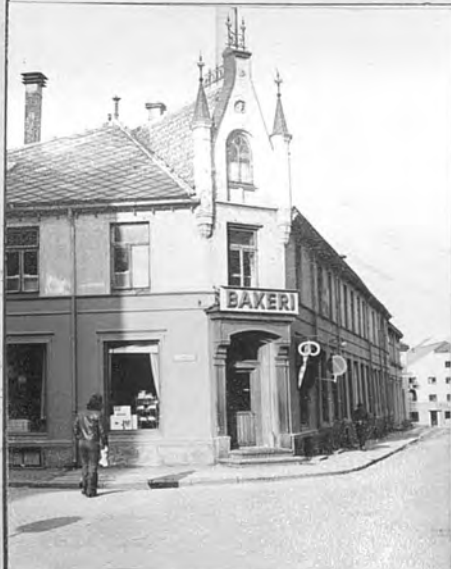
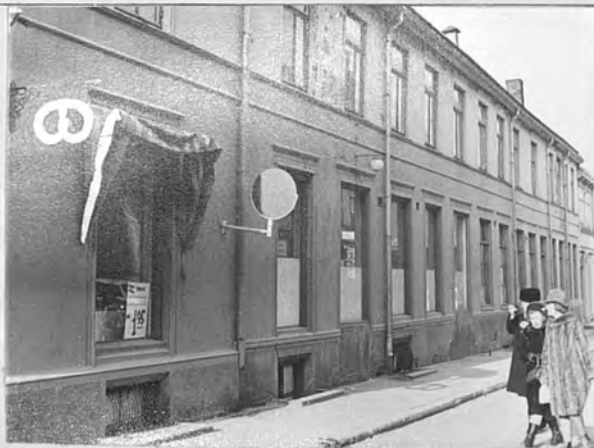
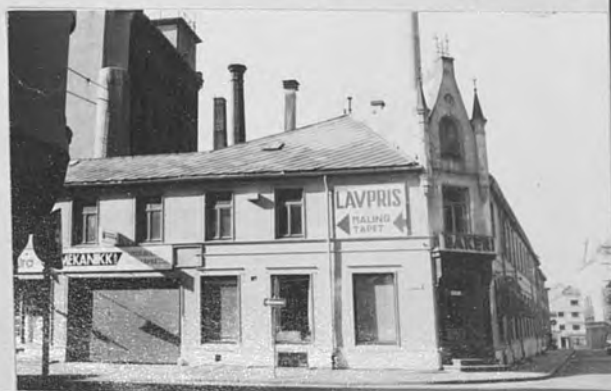
Gate Betegnelse	Brattørgata	nr. 2- tidl. også nr. 16, 18, Krabugta., nr. 9, 11, Brattørveita.
Eier 1970 Takst kr. Bruk	Trondheim kommune 1300000 Areal tomt 1145 m <sup>2</sup> bygninger m <sup>2</sup>	
Oppført	1841-1909	tidligst _____ senest _____ omkring _____
Siste brann	1841	Tidligere branner _____
Byggherre Arkitekt	Adolf Halseth Solberg & Christensen, Th. Borg.	Oppr. bruk bolig-bakeri
Plantype	Svært sammensatt bebyggelse omkring gårdsplassen	
Hovedmål	Etasjer 2-6	
Grunnmur Vegger Tak	Pusset mur. Pusset mur mot Krabugata og Brattørgata, upusset på fabrikkbygning.	Kjeller Under hele anlegget. Tunnel under Krabugata til nr. 11.
Eksterior Interior	Mot Krabugata og Brattørgata enkel pusset fasade. Hjørneparti markert ved spiss ark med to "tårn", grindverksvindu og medaljong. Alle vinduer i 2. et. har T-post. Omramming markert ved enkel profilering av puss.	
Gårds plass, Uthus	Støpt. Diverse påbygninger. Støpejernssøyler korintiske kapiteler. Fabrikkpipe utført av Alpons Custadis, Düsseldorf.

Ombygging	1890 - utvidelse av kjeller, tilbygg. 1897 - oppførelse av brødlager i 6 et.-Brattørveita 11 1907 - Ombygninger mot Krabugata og Brattørgata. 1909 - Utvidelse av brødlager-Brattørveita 9.	
Tegninger, oppmålinger	1895-97- planer, snitt, fasader, ny fabrikkbygning, Solberg og Christensen- BA 1907- en del forandringer mot Brattørgt. og Krabugta. Th. Borg BA 1909- tegninger til utvidelse av brødlager- (Brattørv. 9)- BA 1927- oppmåling Krabugta. 18- O. Saxe BA. 1960- plan 1. etasje. - BA

* Bebyggelse på Brattørgata 2, Krabugata 16 og 18 antakelig bygget etter brann i 1841. Senere sterkt ombygget. (1890) Brødlageret på Brattørveita 11 og 9 oppført 1897, 1909. Monogram på fabrikkpipe:  J.H. 1897	Ønskelige forandringer	
	Omgivelser Positive.	
	Vedlikeholdstilstand B Antikvarisk tilstand A-B Arkitekturvurdering B Miljøvurdering B Prioritering B	
	Dato 20.6.1973. Sign L.F.

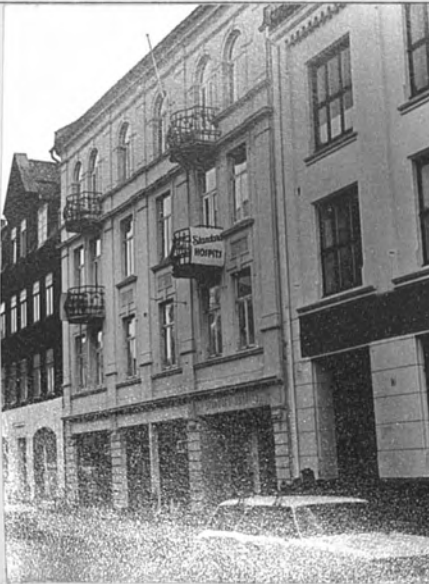
<p data-bbox="1081 1681 1186 1723">148.3</p>

Gate	Brattørgata	nr.	3a
Betegnelse	Standard Hospits		
Eier 1970	Kjønsvik, G.		
Takst kr.	220000	Areal tomt	256 m <sup>2</sup> bygninger 195 m <sup>2</sup>
Bruk	Forretning, hotell		
Oppført	1903	tidligst	senest
	<small>KJENT</small>		<small>ANTATT</small>
Siste brann	1841	Tidligere branner	
Byggherre	Oppr. bruk Forretning, hotell.		
Arkitekt	Th. Borg		
Plantype			
Hovedmål	16 x 10,5/6,5 x 7/	Etasjer	4 + loft
Grunnmur	Pusset mur	Kjeller	under hele
Vegger	Pusset mur		
Tak	Saltak, skifer		
Eksterior	Pilatserinndelt fasade (ikke konstruktiv, da en av pilsterne "lander" midt på hovedinngang. Sjablondekor omkring vinduer. Halvsirkelformete balkonger med støpjernsrekkverk.		
Interior	støpjernsrekkverk.		
Gårdsplass, Uthus			
Ombygging	1913 - ominnredning i 1.etasje. 1936 - ominnredning 1. og 2. etasje. 1943 - ominnredning 2. etasje.		
Tegninger, oppmålinger	1903 - tegninger til nybygg - Th. Borg BA 1913 - forandringstegninger - Th. Borg BA 1936 - forandringstegninger BA

Ønskelige forandringer	
		Omgivelser positive	
		Vedlikeholdstilstand	A
		Antikvarisk tilstand	A - B
		Arkitekturvurdering	C
		Miljøvurdering	B
		Prioritering	C
		Dato	8.5.73
		Sign	LF

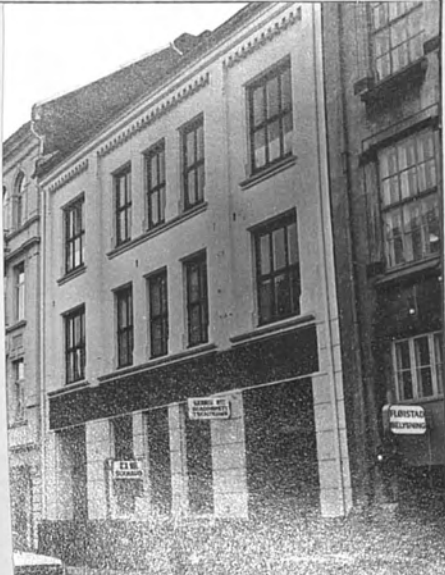
148.1 eller  
148.2

Gate Brattørgata		nr. 3b
Betegnelse		
Eier 1970 Michaelsen, Svend Johan		
Takst kr. 280.000 Areal tomt 505 m <sup>2</sup> bygninger 295 m <sup>2</sup>		
Bruk Forretning, kontor, bolig		
Oppført	tidligst	senest
<small>KJENT</small>		
Siste brann 1841	Tidligere branner	omkring 1905 <small>ANTATT</small>
Byggherre	Oppr. bruk kafé, bolig	
Arkitekt		
Plantype		
Hovedmål 15 x 12,5/7,5 x 15	Etasjer 3	
Grunnmur mur	Kjeller under hele	
Vegger mur, pusset		
Tak saltak		
Eksteriør Enkel, pilasterinndelt fasade, symmetrisk oppbygget		
Interiør		
Gårdsplass, Uthus		
Ombygging		
1957 - ominnredning av kafé i 1. etasje, ny inngang fra gata		
Tegninger, oppmålinger		
1957 - plan (utsnitt) 1. etasje, fasade BA		
		Ønskelige forandringer
		Omgivelser positive
Vedlikeholdstilstand		A
Antikvarisk tilstand		B
Arkitekturvurdering		B-C
Miljøvurdering		B
Prioritering		C
Dato	8.5.73	
Sign	L.F.
